中共五华县龙村镇委员会

龙村镇关于第二轮省生态环境保护 督察组交办第十批 XMZ20240530009 号 督办案件结案情况报告

关于龙村翁塘砖厂用地情况的说明

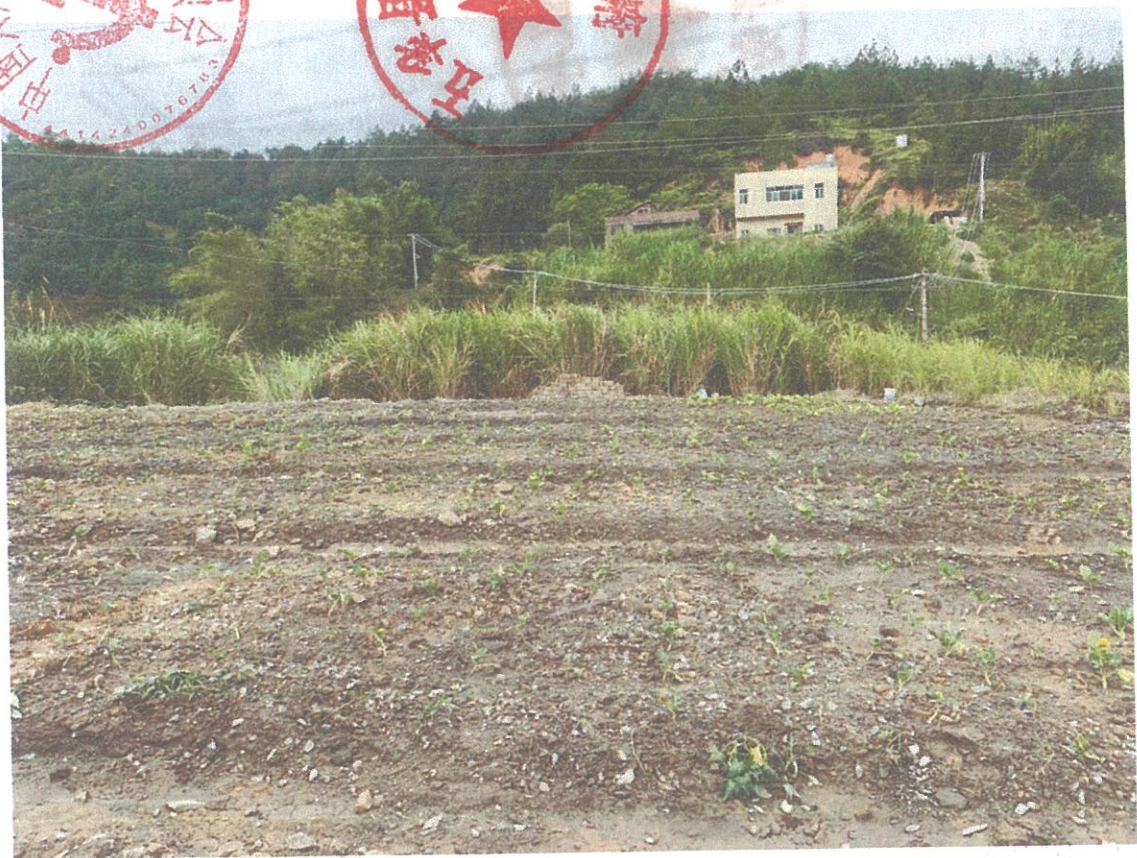
复耕地块

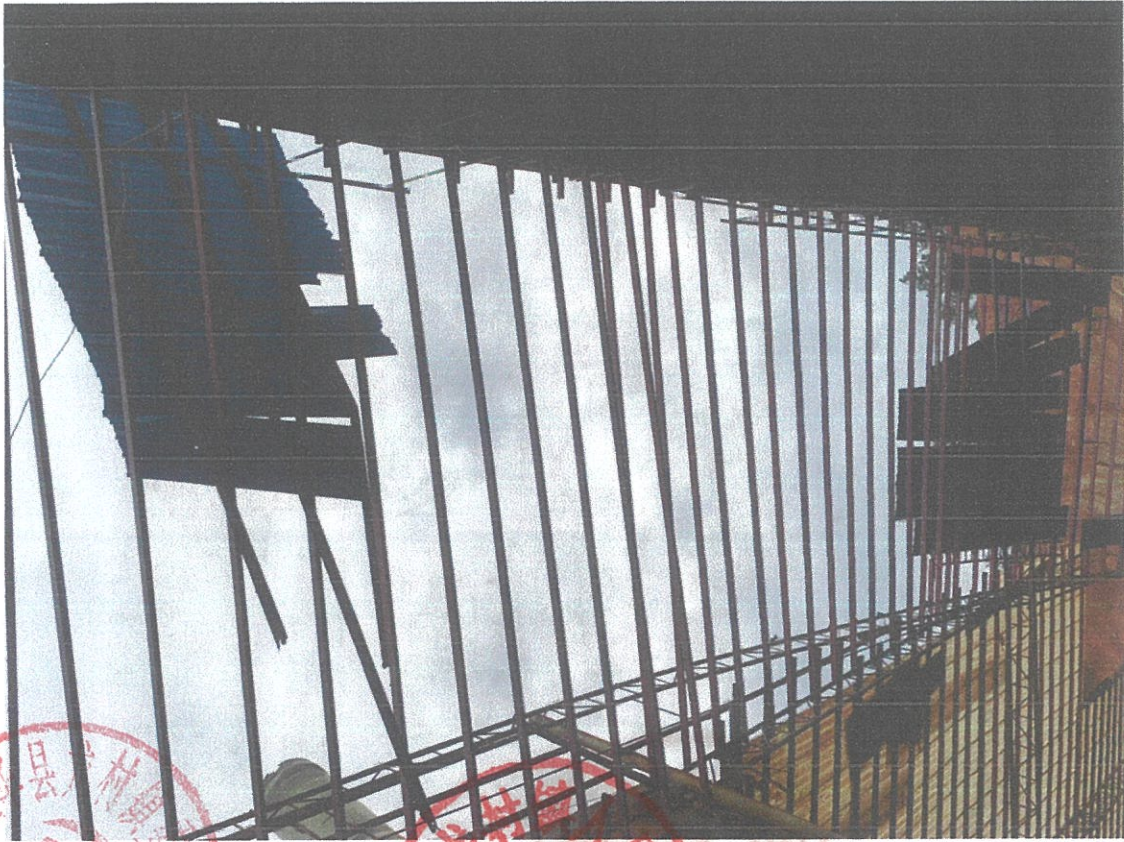
堆土场上方棚面无立柱支撑，部分破损棚面和支架摇摇欲坠，存在严重安全隐患。

拆除旧棚顶和钢架过程

整改情况：立柱已重新树立，破损棚面及锈腐钢架已拆除更换，修复面积约 1000 平方米。

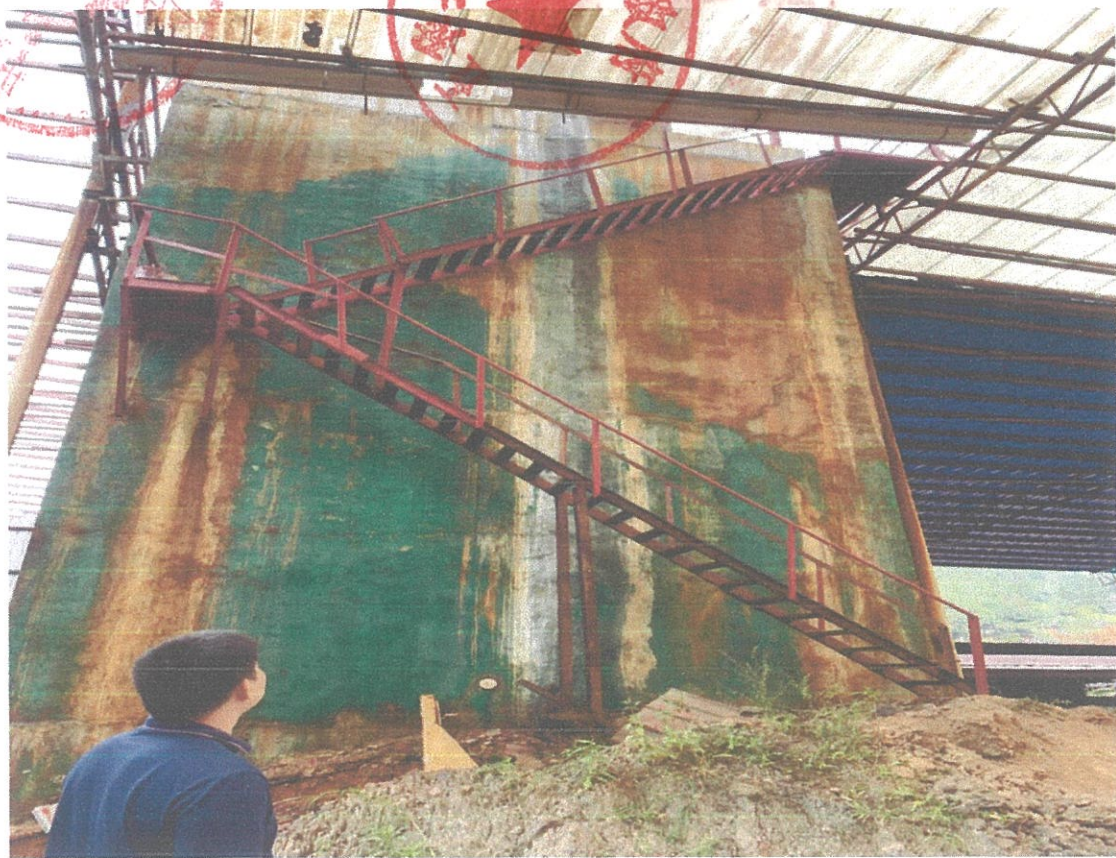
脱硫塔楼梯破旧需更换加固；

加固后的脱硫塔楼梯

整改情况：已进行二次加固

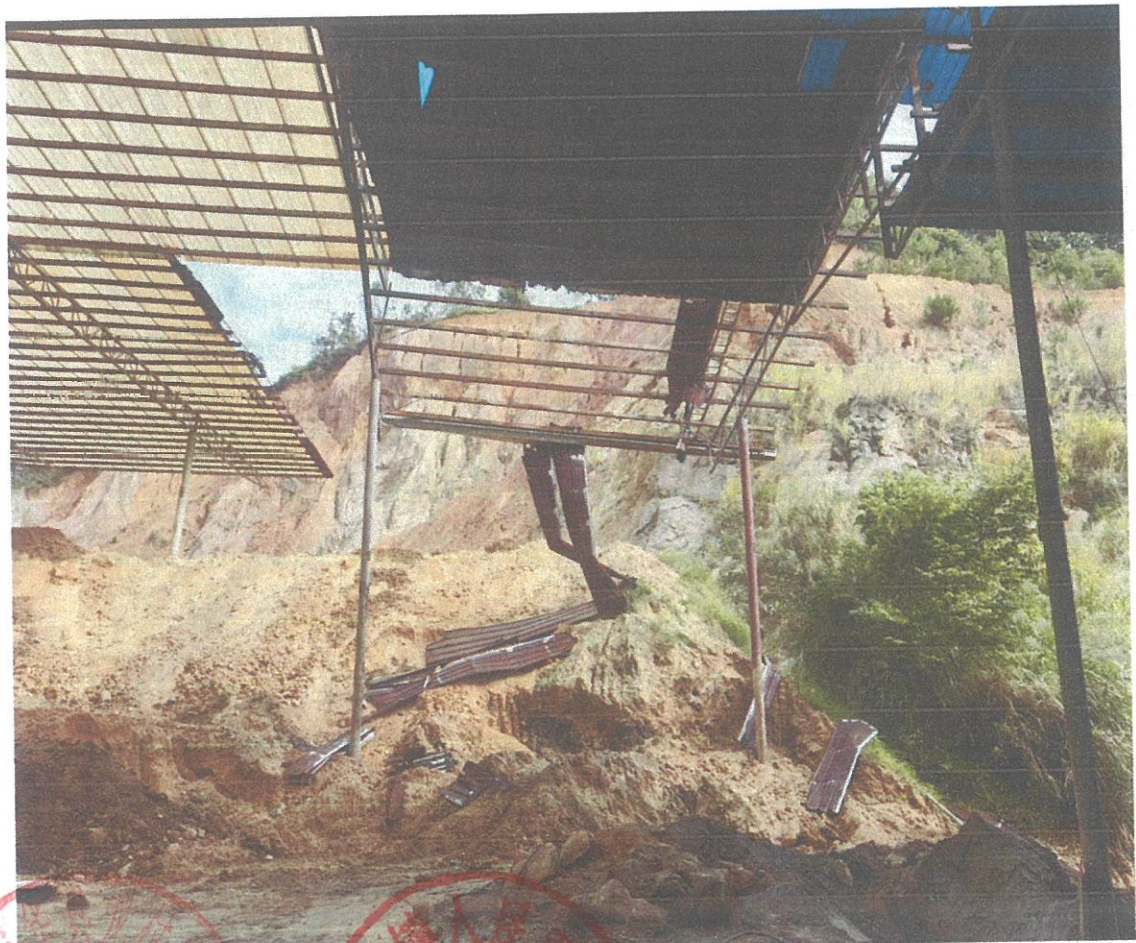
新树立柱和拆除旧棚面过程

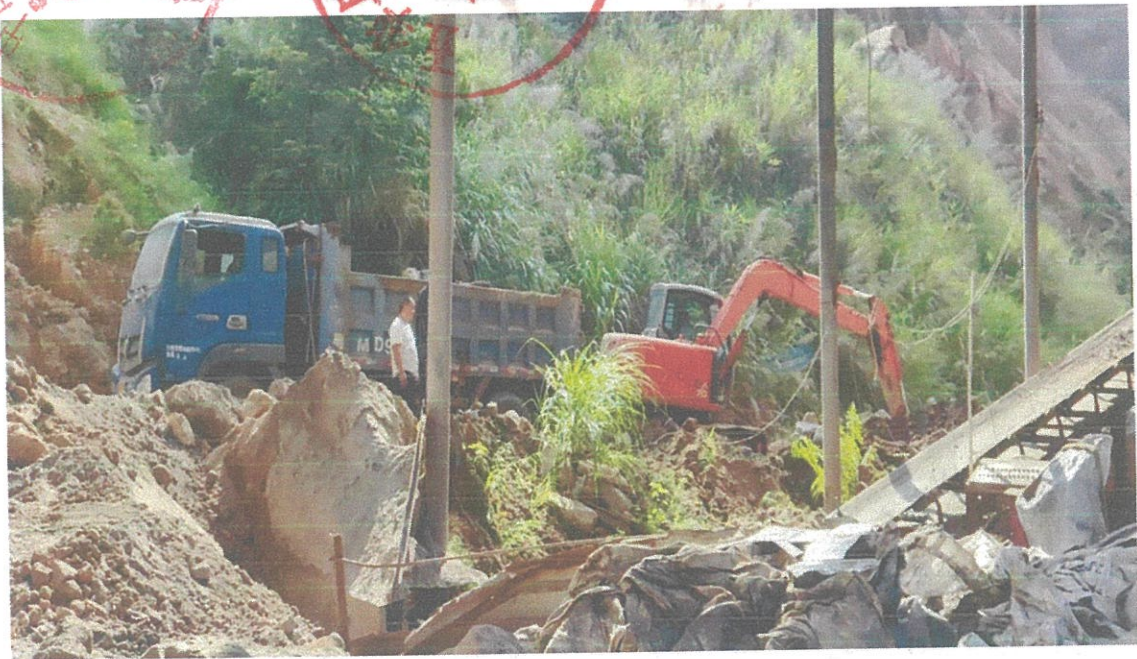
清理四周排水沟

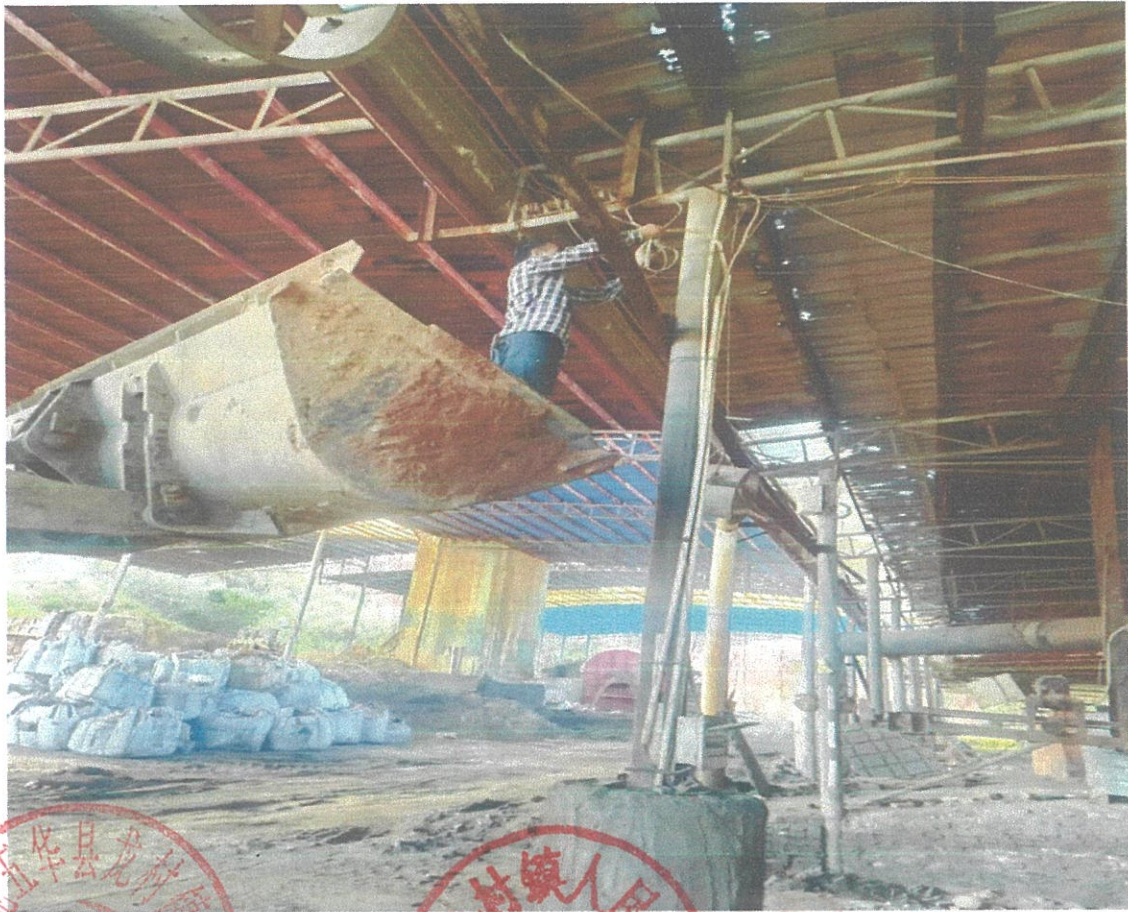
部分配件箱棚面漏水，易引发触电事故，部分电器线路凌乱；

整理供电线路

整改情况：电线已梳理捆扎整改，相应漏水棚面已更换。

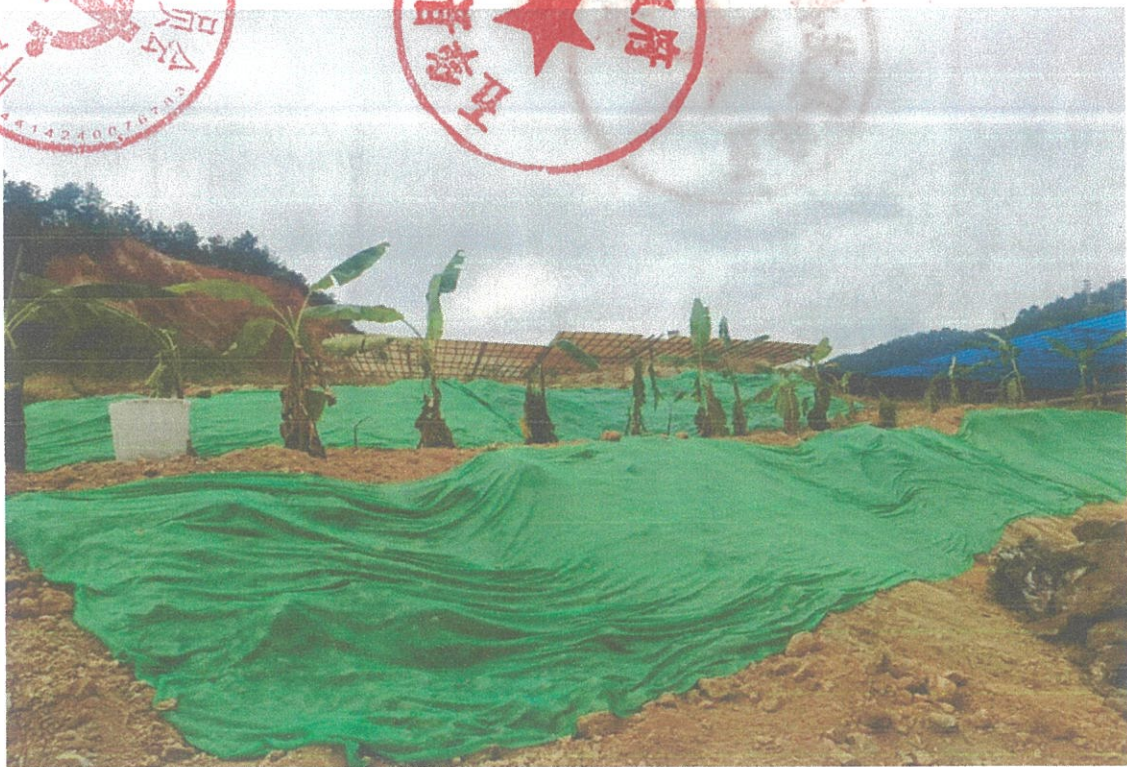
重新复绿的林地部分

然资源巡查设备现场勘测，该砖厂厂区主体建筑占地约 10 亩，堆料区（含道路、进出通道）占地面积约 12 亩，均为采矿用地（自然资源三调数据土地利用现状）。砖厂已拆除林业部门核定为占用林地部分上的建筑物和其他设施，并已复种复绿林地约 8.9 亩。

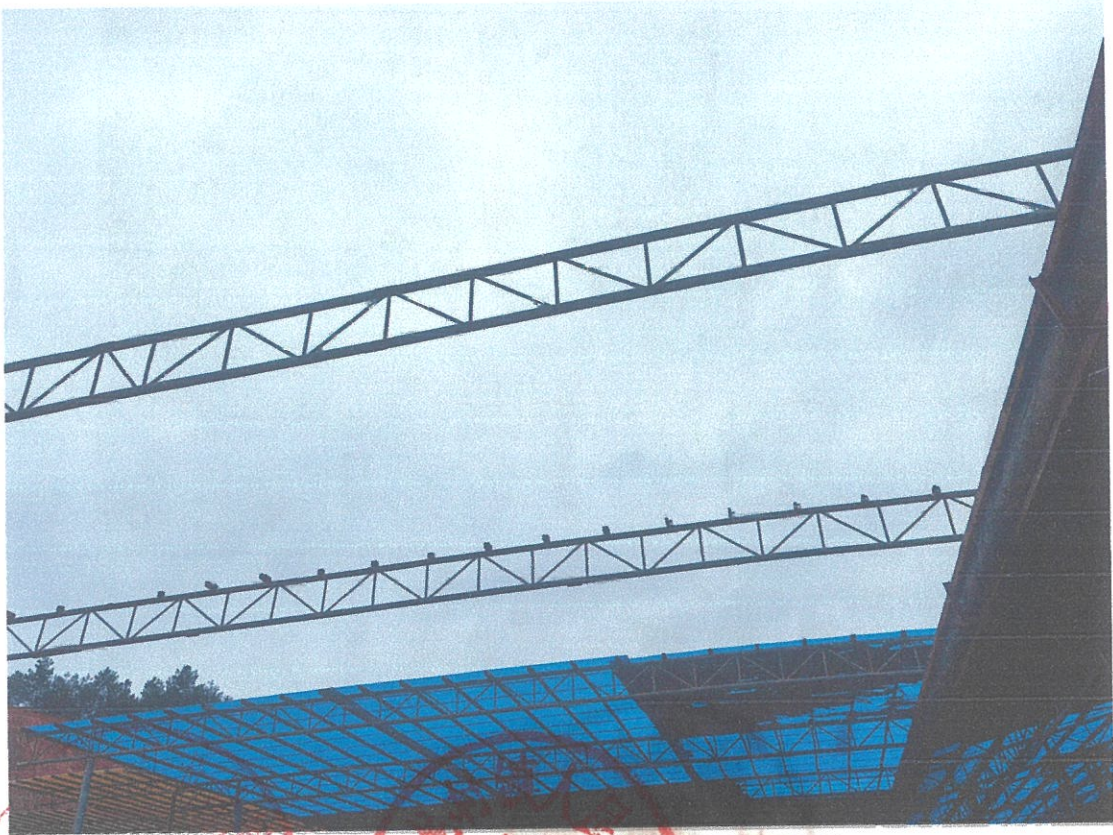
破损棚顶已修复更换（拍摄于 2024.12.6）

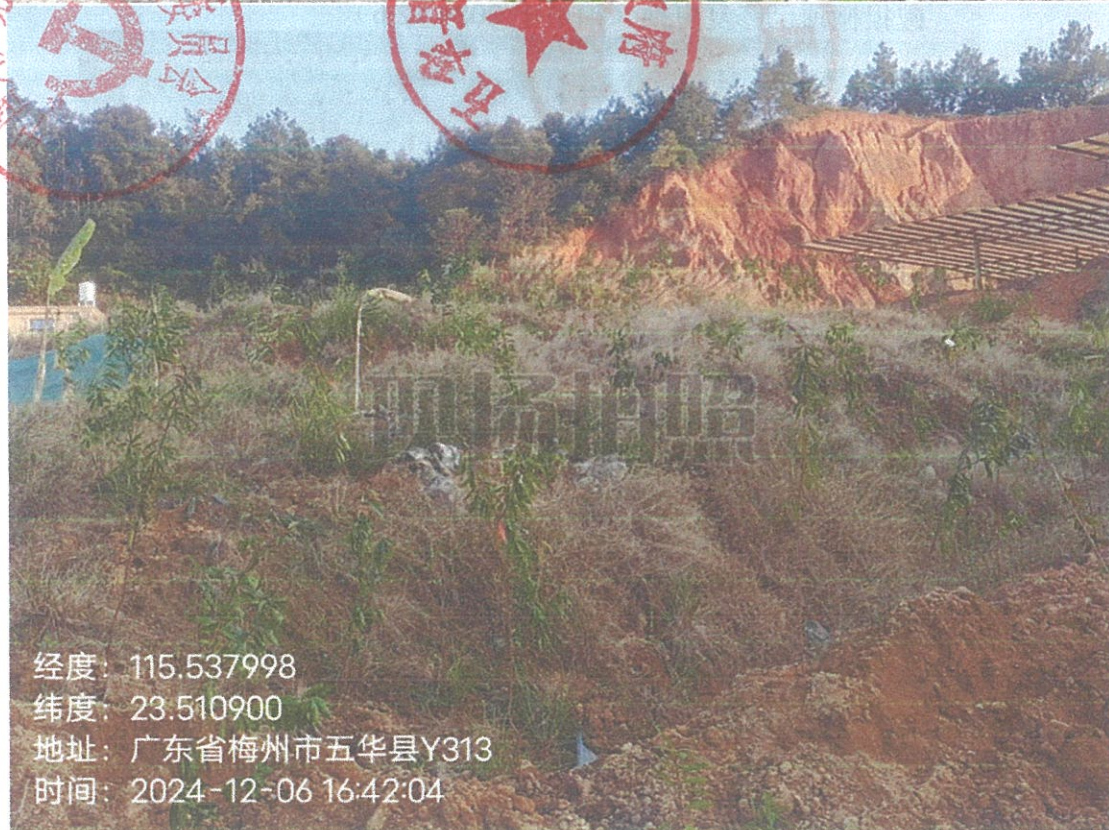
经度: 115.537998
纬度: 23.510900
地址: 广东省梅州市五华县Y313
时间: 2024-12-06 16:42:04

复耕地块
