中共五华县龙村镇委员会

龙村镇关于第二轮省生态环境保护 督察组交办第十批 XMZ20240530009 号 督办案件结案情况报告

关于龙村翁塘砖厂用地情况的说明

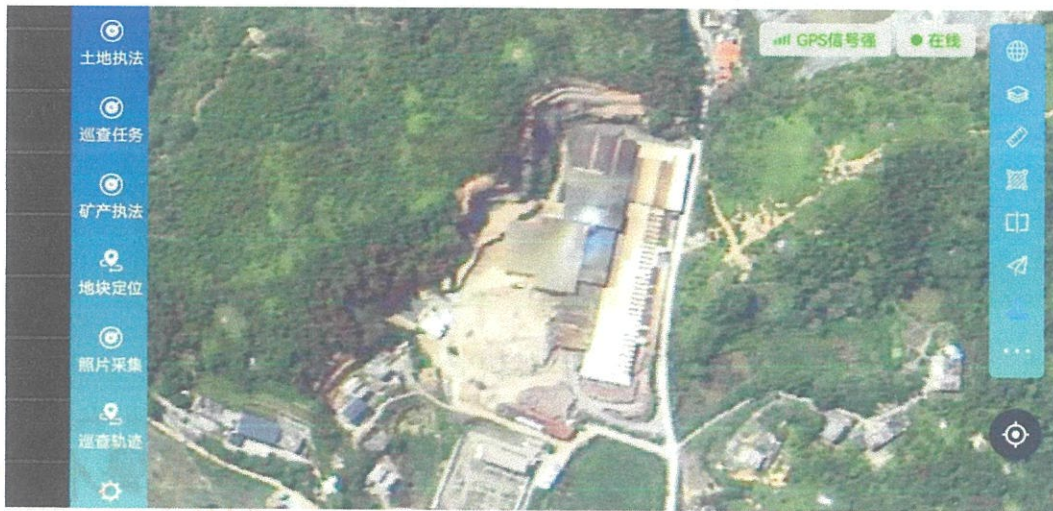
图一 卫星影像图

关于龙村翁塘砖厂用地情况，根据调查阶段自然资源局相关股室出具的现场勘测意见和经我镇规划建设组使用自然资源局下发资源资源巡查设备勘测现场勘测，三调数据显示翁塘砖厂用地现状为采矿用地，不涉及占用永久基本农田和生态红线，涉及林地部分已拆除复绿。勘测情况如附图所示，特此汇报。
